## RAPPORT

### Statsforvalteren i Innlandet

**Emne:** Søknad om tillatelse etter forurensningsloven

**Dokumentkode:** 1008869-RIM-001-20240322

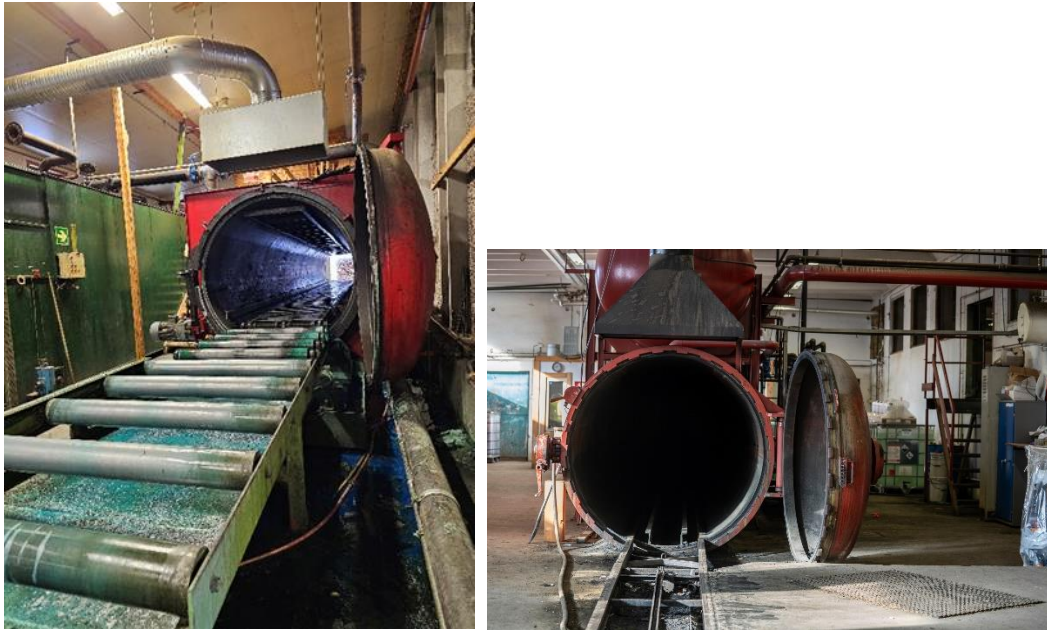
Figur 5 Autoklaver for impregnering AB (venstre) og A (høyre) i bygg 109

Dette anlegget er det eldste av de nåværende impregneringsanleggene. Anlegget er opprinnelig bygd i 1977 med utvidelser i 2004 og 2014. Anlegget består av to autoklaver, med tanker, se Figur 5. Den ene autoklaven impregnerer i klasse A (gjerdestolper og materialer som skal tåle jordkontakt), den andre klasse AB.

Begge anleggene er designet med katastrofeløsninger og overskuddsimpregneringsvæske fraktes tilbake til tank for gjenbruk.

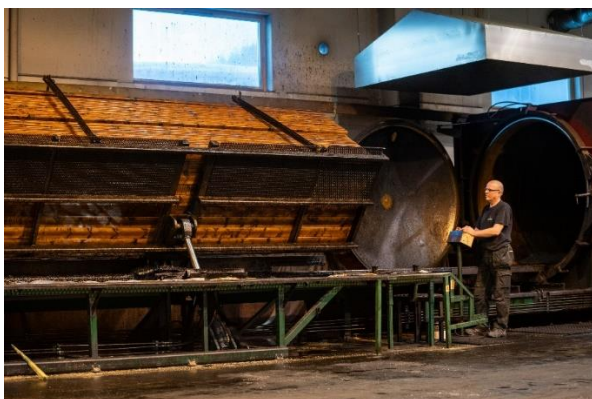
Figur 6. Autoklaver for royalbehandling i bygg 111. Bygget inneholder to identiske autoklaver.

Dette anlegget er fra 2008 og har to autoklaver med tilhørende tanker, se Figur 6. Det ble påbygd et ekstra tankrom i 2020 på nordsiden av bygget. Autoklavene er montert innendørs på en betongsåle med en betongkant rundt. Mellom autoklavene er det bygd en gruve med dybde 2 m hvor lagertanker er plassert. I enden av autoklavene er det avrenningsramper hvor materialene står til kondisjonering. Pakkene blir også mellomlagret i enden av bygget før de blir lagret ute på ferdigvarelageret.

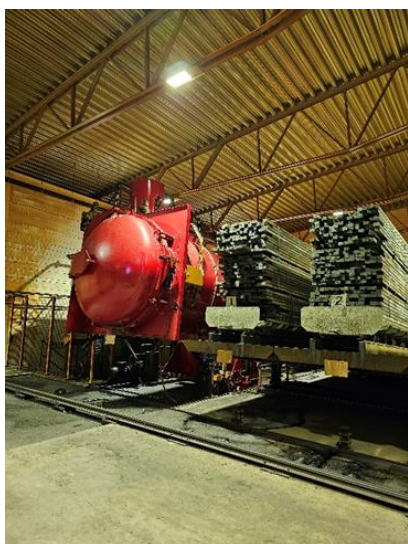
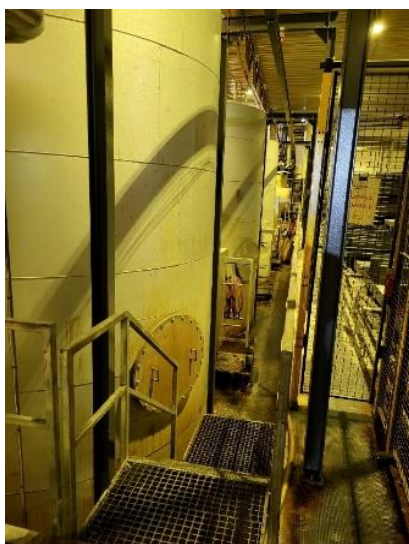
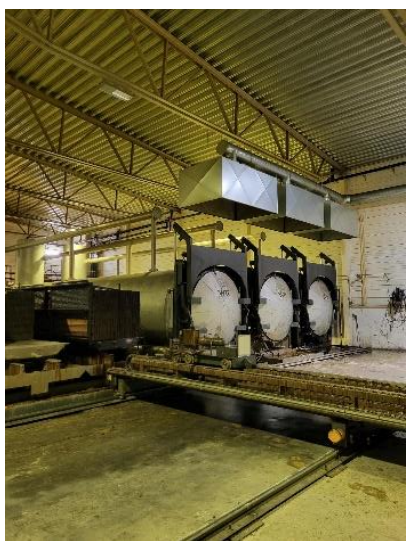
Figur 7. Helautomatisk, lukket impregnerings- og royalanlegg i bygg 115. Øverst til venstre: Både autoklave og avrenningsramper kan tippes. Nederst til venstre: Royalanlegget består av 3 autoklaver og flere avrenningsramper. Øverst til høyre: Lagertanker i Royalanlegget står i egen gruve.

Dette anlegget er et moderne helautomatisk anlegg for impregnering og royalbehandling fra 2017. Bygget består av en lukket avdeling for Cu-impregnering, en lukket avdeling for royalbehandling og en lagerhall. Lagertankene er plassert i egne gruver med dybde 2 m og er vanntette og dimensjonert for en grunnvannstand på minimum 0,5 m over overkant gulv i gruvene.

Anlegget har én autoklave for impregnering og tre autoklaver for royalbehandling, alle plassert på betongsåle. Materialene blir ført inn i anlegget og hele prosessen er automatisert. Prosessen overvåkes fra en stasjon midt i bygget. Impregneringstanken kan tippes etter endt prosess. Ferdig impregnerte materialer blir oppbevart i det lukkede rommet til de er ferdig kondisjonert/tørket. Materialene blir deretter fraktet ut i lagerhallen for pakking og før de fraktes ut for lagring ute på ferdigvarelageret.

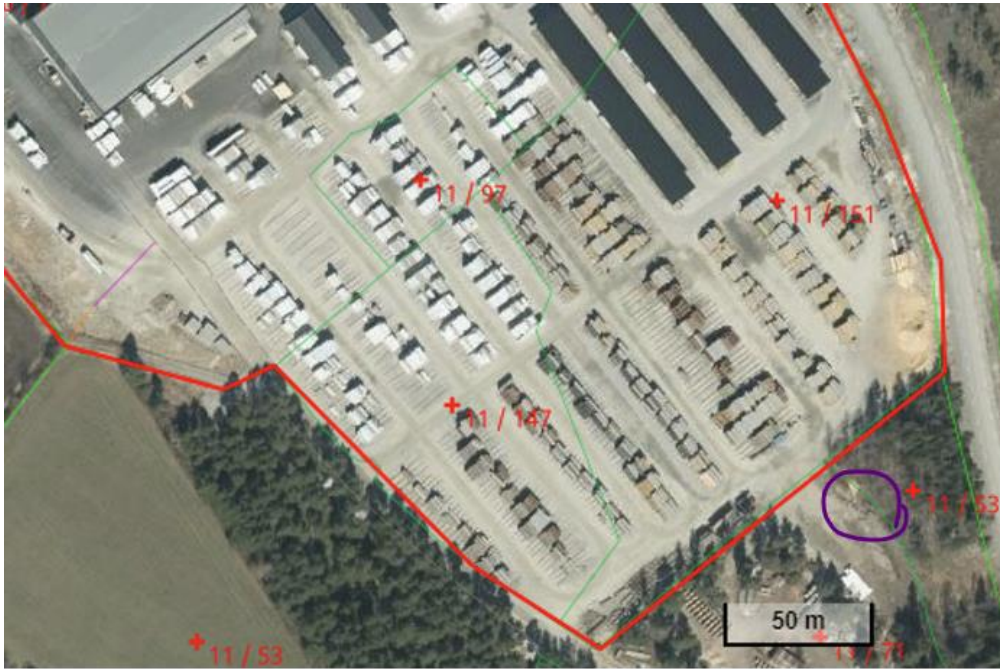
Figur 10. Prøvetakingspunkt for vannprøve fra bekk som renner ut av virksomhetens område er vist med lilla ring. Prøvepunktet ligger på naboeiendommen til virksomheten.

Det ble tatt vannprøve av bekken som renner ut av virksomhetens område i sør i 2023. Plassering av prøvetakingspunktet er vist i Figur 9. Det ble ikke påvist arsen, kobber eller krom over deteksjonsgrensen til analysen i prøven. Prøven hadde forholdsvis lav pH (4,8). Analyseresultatene er vist i vedlagt analyserapport.
